## **PATRIMONIO HISTÓRICO DE PORTO NACIONAL: O CASARÃO ABRIGO JOÃO XXIII**

O objetivo deste artigo é desenvolver uma pesquisa teórica sob o Abrigo João XXIII, além de realizar um levantamento histórico, fotográfico, métrico e patológico do edifício escolhido.

## CASARÃO DO ABRIGO JOÃO XXIII

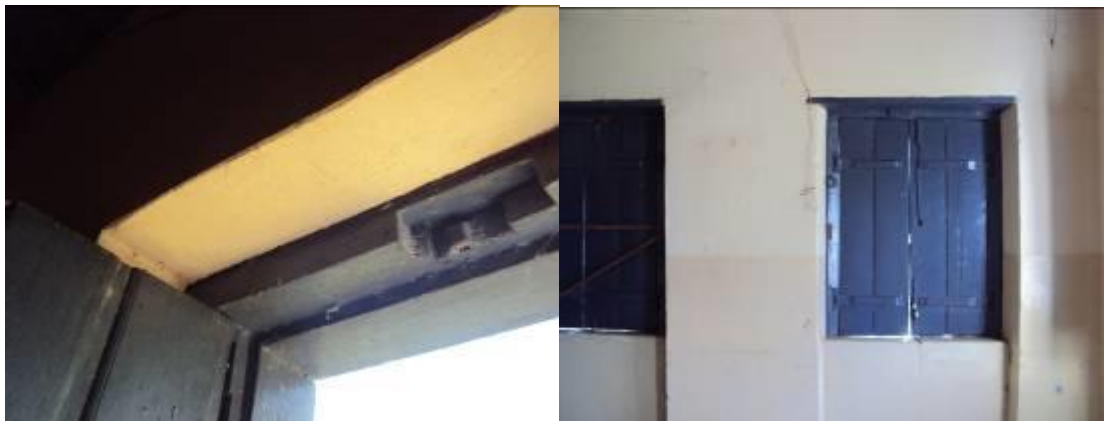
A edificação possui paredes de espessura larga, como se pode ver na figura 6, característica intrínseca às edificações construídas naquela época, apresentando anomalias e descaracterização dos materiais.

Figura 6: Espessura da Parede.  
Fonte: Suyanne Paranhos Matos, 2013.

Algumas paredes sofreram descaracterização, por parte dos materiais empregados para manutenção do imóvel. Na figura acima se pode notar que a tinta aplicada é de material a base de óleo, impermeabilizando a parede, porém impedindo que o material original das paredes trabalhe com excelência, impossibilitando sua respiração.

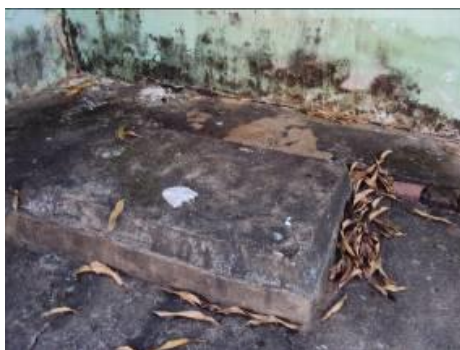
Figura 7: Parede Externa.  
Fonte: Suyanne Paranhos Matos, 2013.

Na parte externa do edifício, figura 7, ocorre à umidade ascendente por capilaridade devido à longa exposição à umidade advinda da existência de um jardim acoplado a ela sem o tratamento de barreira física entre a parede e a terra úmida ali depositada. Entretanto não se percebeu o desenvolvimento de sais cristalizados no local na região logo acima do nível da terra. Observando os aspectos construtivos e os materiais utilizados, percebe-se que uma parte da construção foi adicionada ao projeto original, figura 8, a mesma apresenta todos os problemas acima citados.

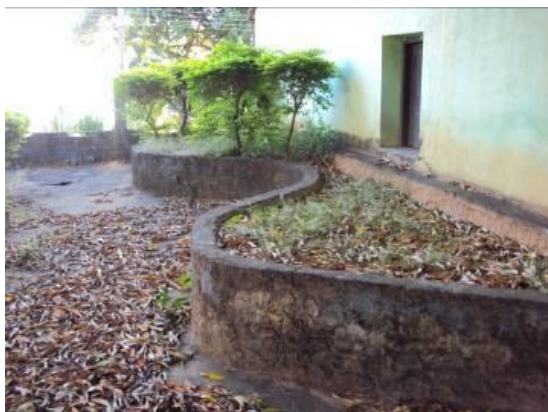
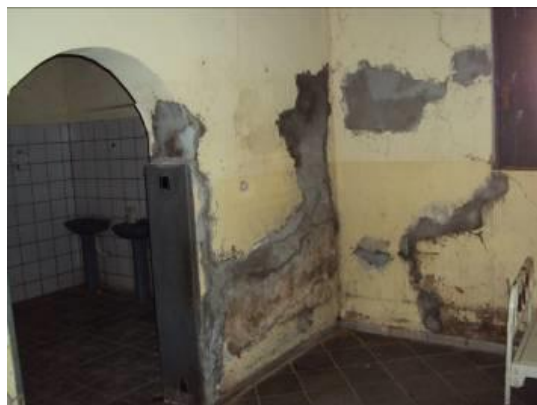
Figura 8 :Jardim da Fachada Sul e Umidade na Parede Externa.  
Fonte: Suyanne Paranhos Matos, 2013.

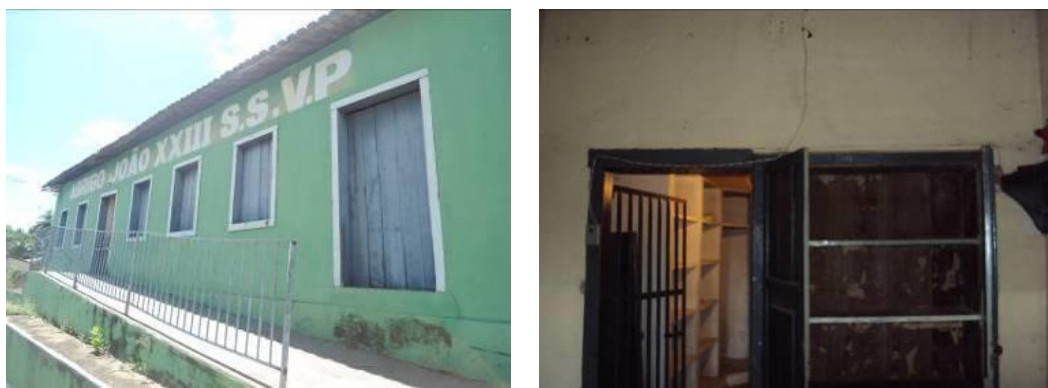
Sobre as esquadrias, alguns modelos de portas aparentam ser da época da concepção do edifício, com características construtivas inerentes ao estilo arquitetônicos, com bom estado de conservação e pintura conservada. Esses elementos são os posicionados na parte exterior do edifício, figura 9. Somente alguns exemplares internos se encontram em bom estado de conservação na parte interna há portas com precário estado de conservação, com uso de escoramento para permanecer in loco.

**Figura 9 – Esquadrias: Externas e Internas**  
Fonte: Suyanne Paranhos Matos, 2013.

As vergas e contravergas e algumas peças que compõem o batente estão deteriorado por ataque de cupins xilófagos. Em algumas paredes internas e externas ouve a substituição das janelas originais por janelas basculantes e ou venezianas em aço. Além de promover à descaracterização do imóvel as janelas acrescentadas estão em mal estado de conservação, apresentando amassados e estado oxidação avançada.

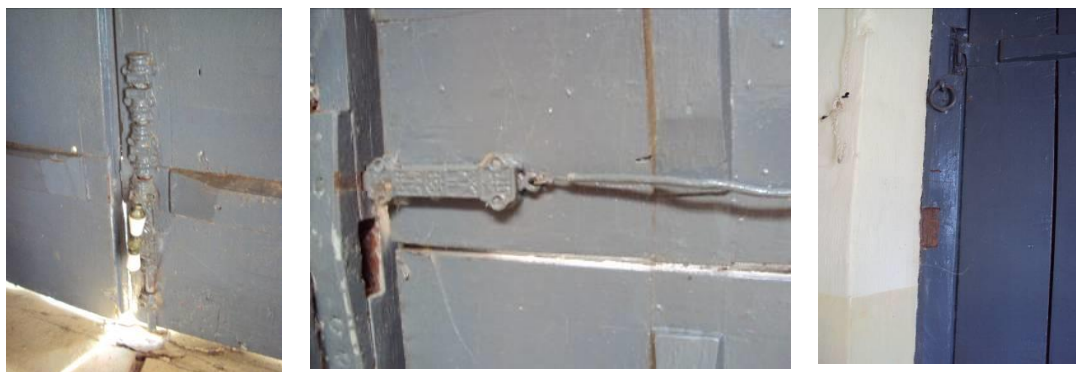
Em relação a pequenos detalhes sobre as esquadrias, em algumas delas foram mantidos elementos originais, como fechaduras e dobradiça. Apesar de algumas portas se encontrarem em mal estado de conservação, as fechaduras, dobradiças e trincos se mantiveram conservados. (Figura 10)

**Figura 10: Fechadura e Dobradiça interna.**  
Fonte: Suyanne Paranhos Matos, 2013.

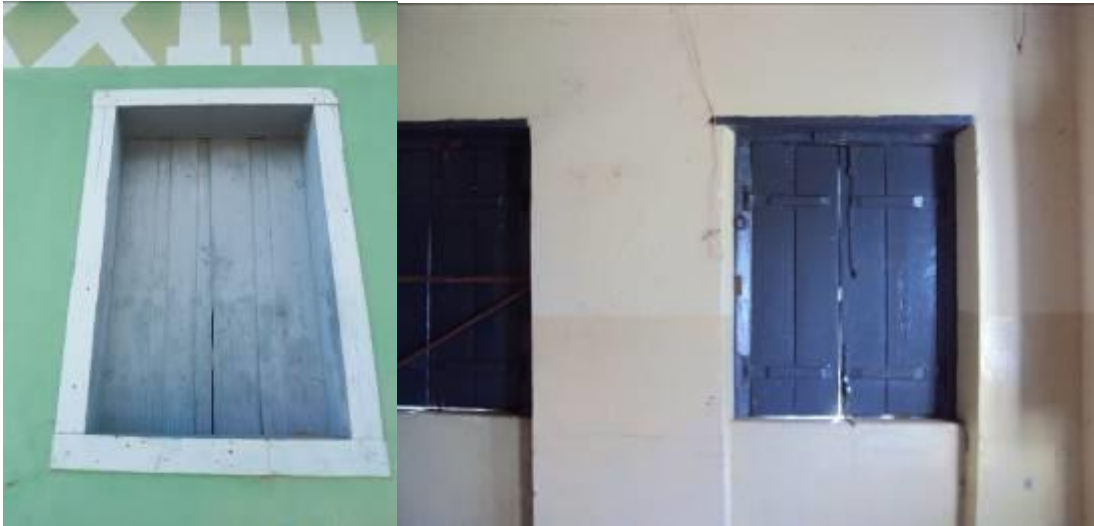
Grande parte das janelas está em bom estado de conservação. Esses elementos não possuem adornos para destacar a fachada, nota-se na figura 11, logo abaixo.

Figura 11 Janelas.  
Fonte: Suyanne Paranhos Matos, 2013.

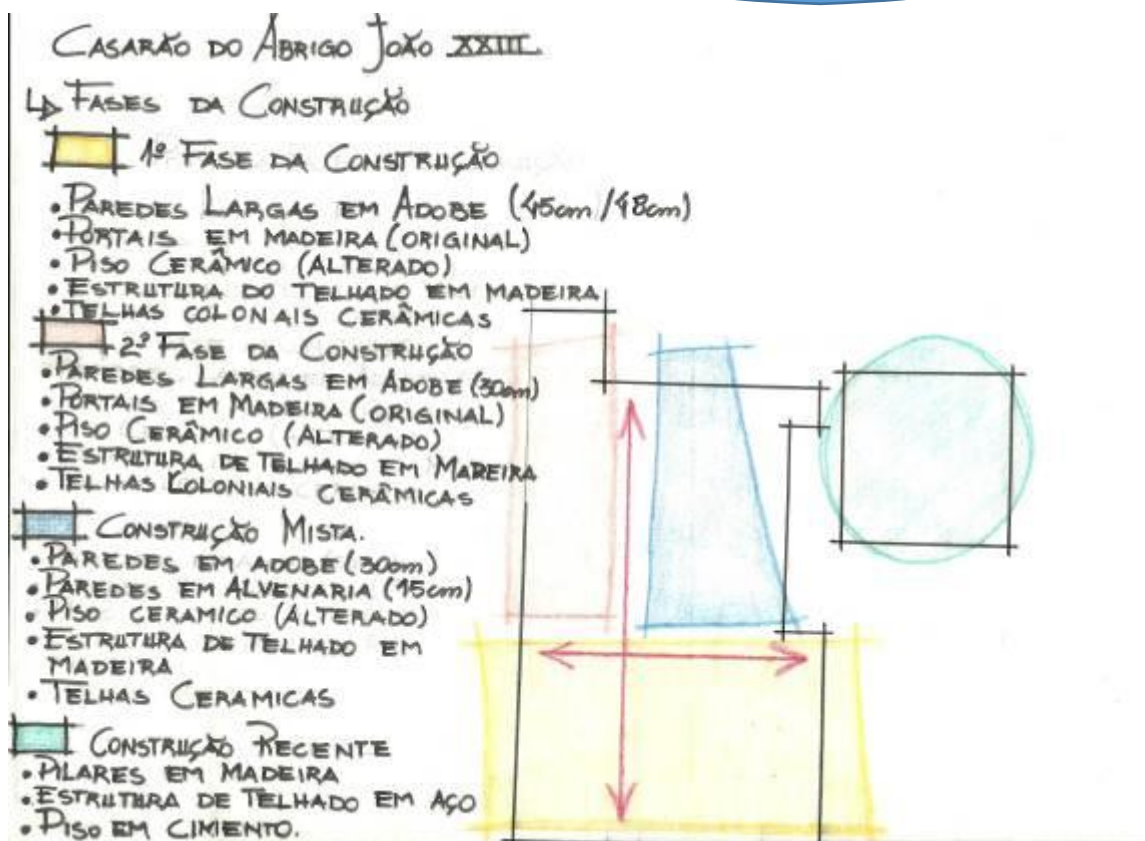
Figura 12: Esquema de Fases construtivas.  
Fonte: Suyanne Paranhos Matos, 2013.

O restante da construção foi acrescido para adaptação de seus novos usos. Seguindo o corredor, lado esquerdo, representado na figura acima pela cor rosa. Pode se perceber os cinco quartos que segue possui paredes de larguras entre 30 e 35 cm, quartos com tamanhos consideravelmente distintos uns dos outros e com o mínimo de alteração. Mantiveram-se suas paredes, portas e janelas inalteradas. Já seguindo o corredor e voltando o olhar para o lado direito, representado pela cor azul, pode se constatar que todas as paredes sofreram alterações, passando a ter espessuras de 15 cm.

A edificação sofreu pouco mais de 20% de alteração. Levando em consideração paredes, estrutura de telhado, pisos, portas e janelas. Contudo o estado de alteração e autenticidade da edificação é bom.

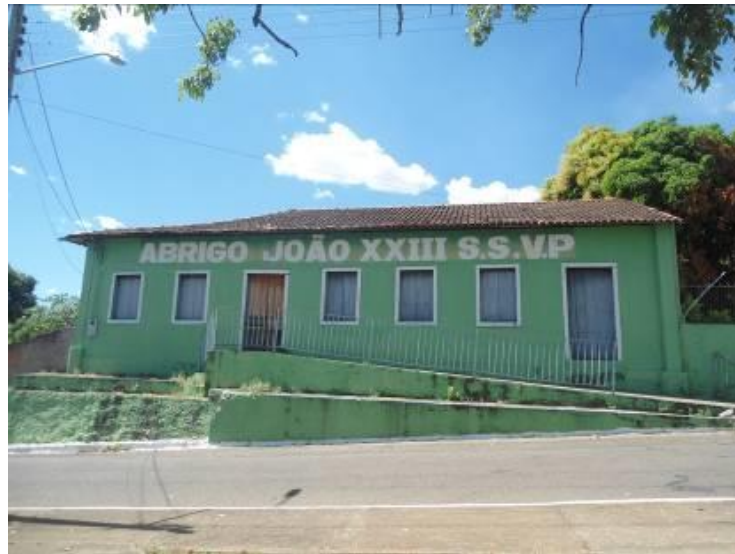
Figura 15: Abrigo João XXIII – Fachada Sul.  
Fonte: Suyanne Paranhos Matos, 2013.

A área externa da edificação é onde se consiste maior conservação. As fachadas oeste e norte mantem a maioria das características construtivas. Suas janelas e portas são originais, com exceção da porta de acesso, fachada sul. Já substituída, após um arrombamento (figura 15). De acordo com o Dossiê de Tombamento de Porto Nacional, 2007. Que fez um levantamento sobre as casas pertencentes à área tombada pelo IPHAN, à edificação se manteve com bom estado de conservação. Algumas paredes foram acrescentadas internamente descaracterizando a obra, porem cabe restauro. As patologias encontradas em paredes, pisos, portas, janelas não apresentam agressividade as mesmas. Porem a estrutura do telhado requer maiores cuidados.
