## **PATRIMONIO HISTÓRICO DE PORTO NACIONAL: O CASARÃO ABRIGO JOÃO XXIII**

O objetivo deste artigo é desenvolver uma pesquisa teórica sob o Abrigo João XXIII, além de realizar um levantamento histórico, fotográfico, métrico e patológico do edifício escolhido.

## CASARÃO DO ABRIGO JOÃO XXIII

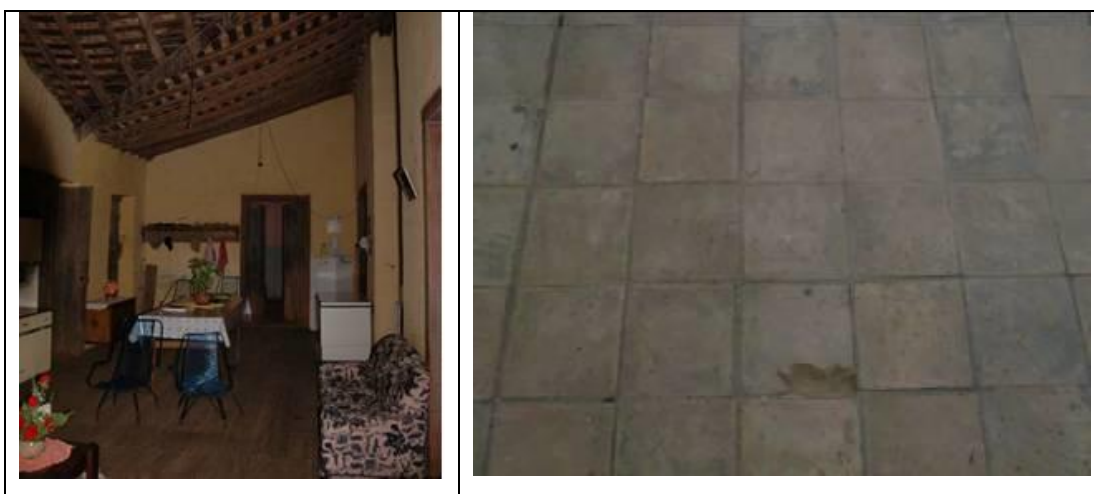
**Figura 14: Casarão dos Maya.**  
**Fonte: Dossiê de Porto Nacional, 2007.**

Toda edificação sofreu alteração de piso. Sendo acrescentada a edificação piso cerâmico, figura 14. Não possibilitando a identificação do piso usado no momento de sua construção. No entanto em alguns casarões antigos, pertencentes ao Centro Histórico ainda mantem o seu piso original, como no Casarão dos Mayas, presentes na figura 18 abaixo. O piso consiste em lajotas de barro.

Contudo, sugere-se a remoção de todo o piso cerâmico e substituição do mesmo por lajotas de barro, como foi feito no restauro da Catedral nossa senhora das Mercês.
